**In den letzten beiden Jahrzehnten des
12. Jahrhunderts erbaut**

Dendrochronologische Untersuchungen an der Kirche zu Klinga (2012)

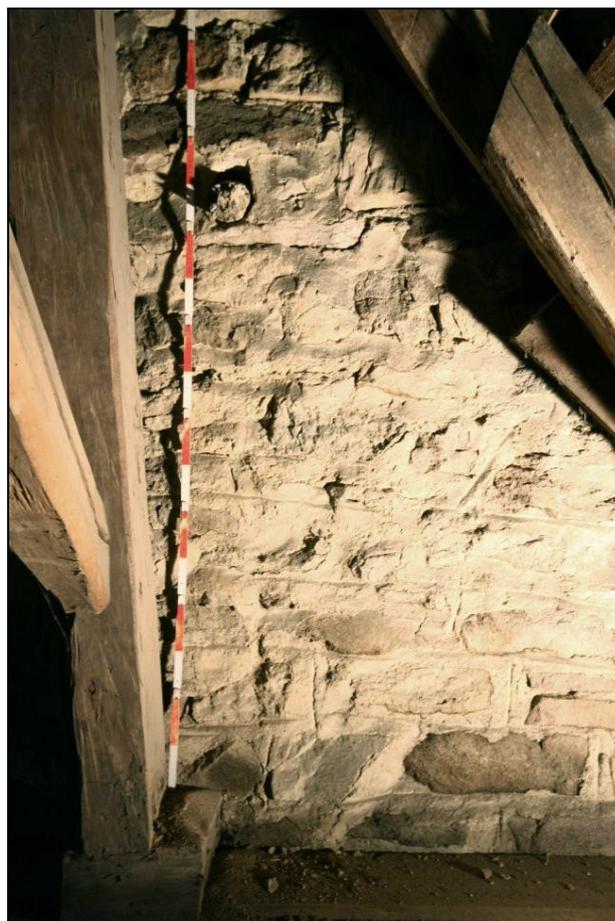
Kirche Klinga, Kirchenschiff, Dachgeschoss, Ostwand mit romanischem Pietra-Rasa-Putz

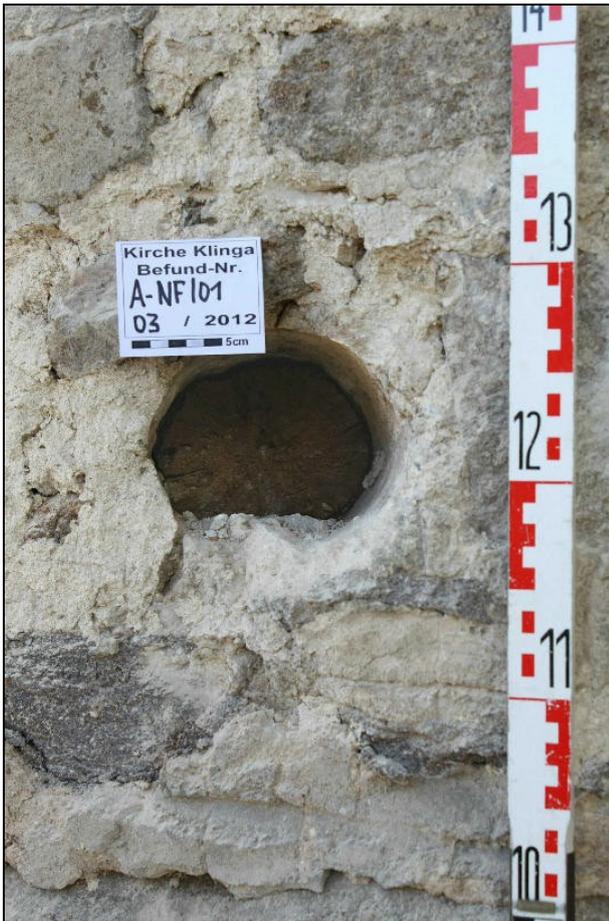
Bedingungen blieb das Holz dort erhalten. Zwei Versuche zur dendrochronologischen Datierung solcher Rüsthölzer brachten leider kein Ergebnis. In beiden Fällen handelte es sich um schnell gewachsene Laubhölzer (Pappel/Weide bzw. Hainbuche) mit zu wenigen Jahrringen bzw. in zu schlechtem Erhaltungszustand.

Kirche Klinga, Apsis, Nordfassade, Rüstloch mit Resten eines Rüstholzes

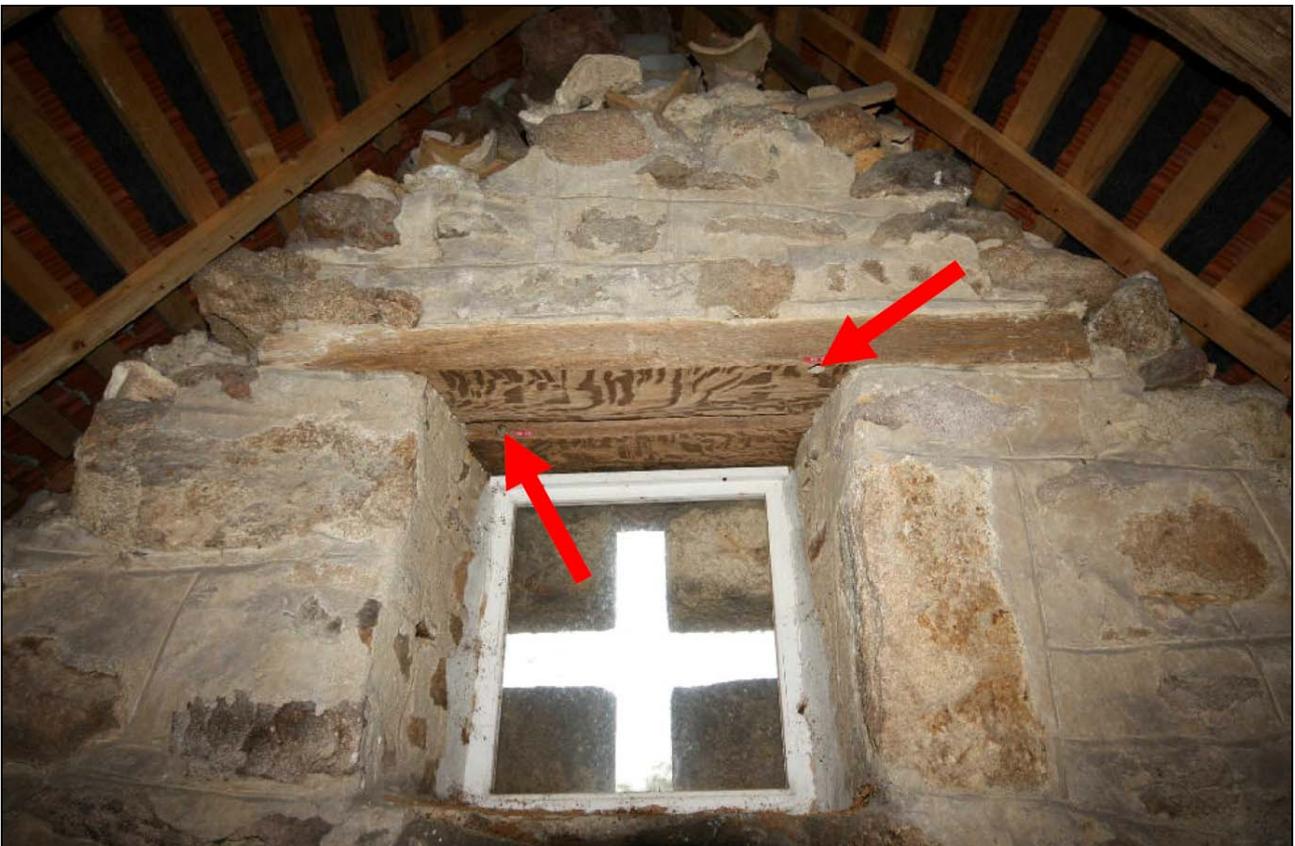
Die Fälldaten des Bauholzes liegen demnach um/nach 1171 bzw. um/nach 1184/85. Der Sturzbalken über dem Südeingang des Chores datiert um/nach 1154. Die Datierungsergebnisse

Kirche Klinga, Kirchenschiff, Dachgeschoss, Ostwand, Kreuzfenster mit Eichenholz-Sturzbohlen. Der Bereich weist in hohem Umfang originalen Bestand auf. Bemerkenswert ist insbesondere der hervorragende Erhaltungszustand des so genannten Pietra-Rasa-Putzes. Die Pfeile markieren die Entnahmestellen der Bohrkern für die dendrochronologische Untersuchung

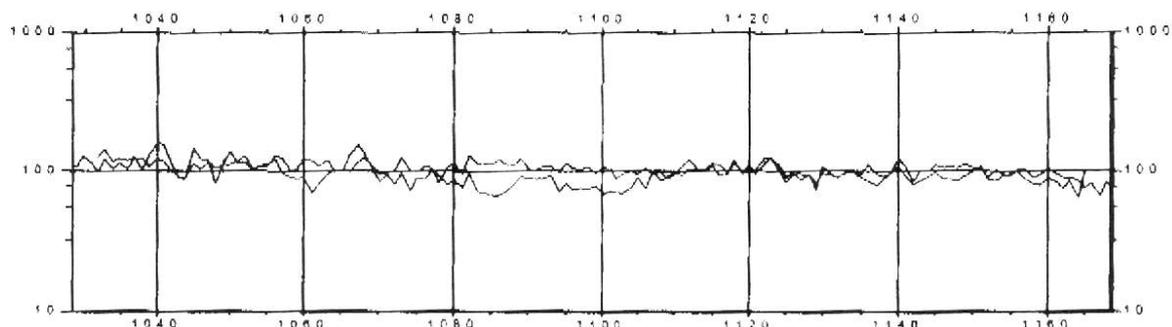
Auszug aus dem Gutachten zu den dendrochronologischen Untersuchungen von Dr. Bärbel Heußner vom 18.08.2012
