Letzte Zuflucht im Mittelalter: Klingas altes Kirchenportal

Der bei Sanierungsarbeiten freigelegte Eingang liegt in luftiger Höhe

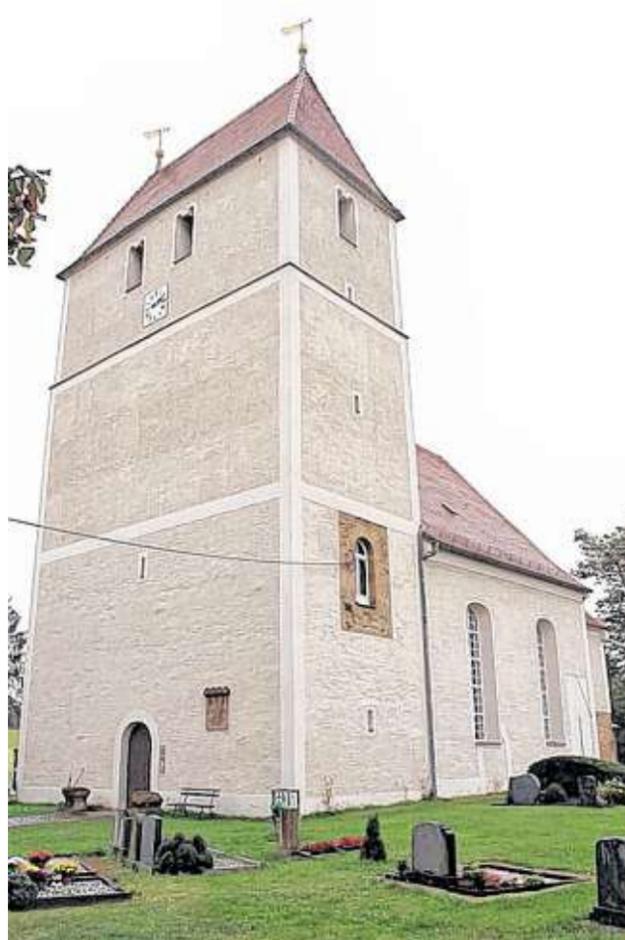
Der enge, ursprüngliche Turm-Eingang war über eine Treppe zu erreichen. Foto: Peschel

Wir dürfen nicht vergessen, dass diese Bauten von örtlich lebenden Laien gemeinsam erbaut wurden. Nur Steinmetzarbeiten waren Facharbeiten, die Fremde ausführten. Die kamen wohl vom Rochlitzer Berge wenn ihre Werkstücke fertig versetzt waren, um die letzten Feinheiten auszuführen. Die Bausteine wurden an Ort und Stelle gebrochen, auch Sand gab es im Überfluss. Nur der zu Stückkalk gebrannte Kalkstein musste aus der Nähe Lausicks her beschafft werden. In reichlich viel Wasser gelöscht zerfällt er zu einem Brei, der mit Sand gemischt Mörtel ergibt. Im Inneren führen in Klinga wie eh und je einfache Treppen nach oben bis in den Glockenboden. Die Treppen im Turm werden durch Lichtschlitz erhellt. Eine türgroße Öffnung aus Rochlitzer Porphyrtuff können wir jetzt außen sehen. Sie war der Eingang zur letzten Zuflucht.

Für uns erscheint die Lösung zunächst wenigstens ungeschickt, für die Erbauer war sie aber so sinnvoll unter den Bedingungen, dass es unten keinen Zugang zum Turm gab. Die dahin Geflüchteten konnten sich so besser den Nachdrängenden erwehren, wenn sie über den hoch gelegenen Eingang einzudringen versuchten. Die ganze Klingaer Kirche wurde jüngst umfassend und sehr angemessen restauriert. Mit der ursprünglichen Farbigkeit der Kirchen hat das gegenwärtige Weiß aber nichts zu tun. Ihre Farbe ergab sich immer durch die Farbe des Sandes und die des Graukalkes. Die Dorffestungen sind schon früh versteinert und ebenso auch gepflegt worden, weil sie in einem Ernstfalle lebensrettend waren.

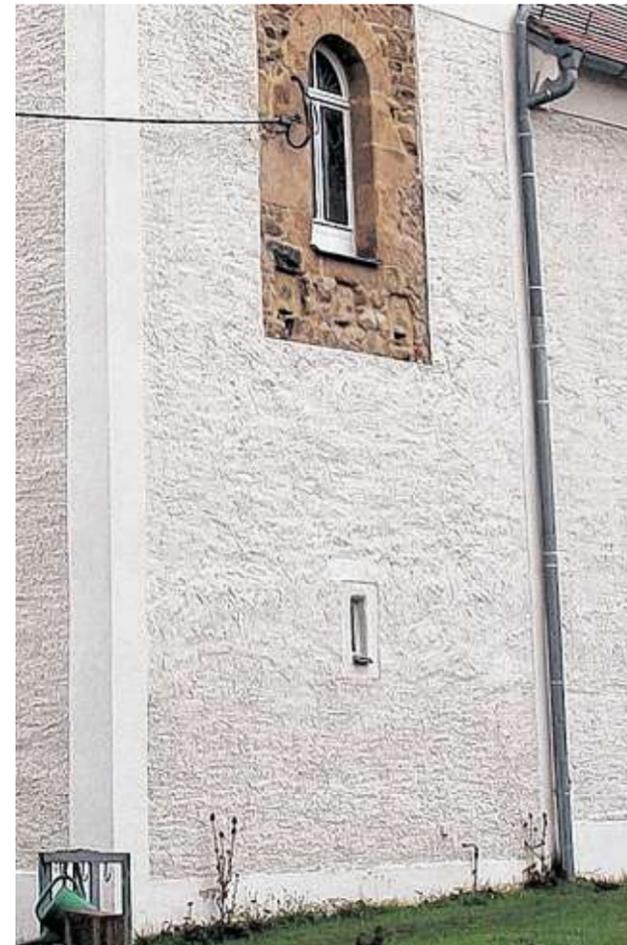
Die Kirchtürme konnten so ähnlich wie die Bergfriede der Burgen mit den dörflichen Mitteln verteidigt werden. Ganz oben, schon dicht unter dem Dach der Klingaer Kirche erkennen wir auf dem Glockenboden unschwer einen kleinen Umgang mit 12 romanischen Fenstern, einen Wehrgang. Er diente der Beobachtung und der Abwehr möglicher Feinde. Da man in jedem Falle auf sich selbst gestellt war, wird jeder befestigte Kirch-
